エラーが表示された

エラーコード一覧

カードについて

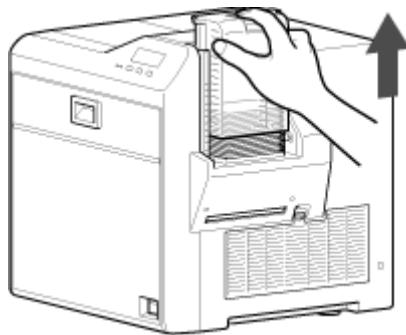
1 カードホッパーのカバーを取りはずし、未使用的カードを取り除く

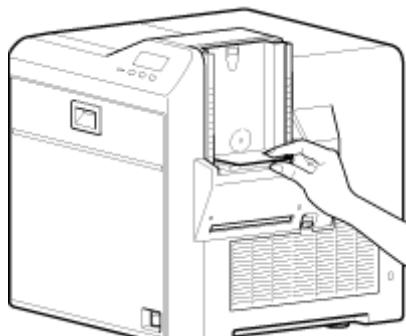
2 つまっているカードを手で取り除く

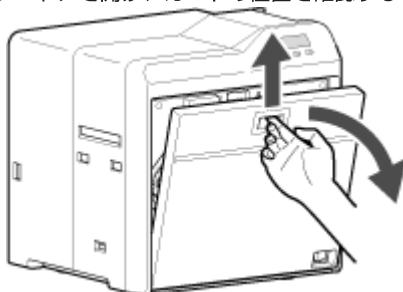
- ① 電源を切る
- ② プリンタードアを開け、カードの位置を確認する

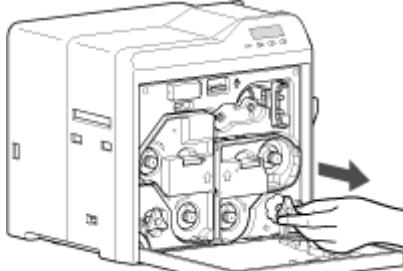
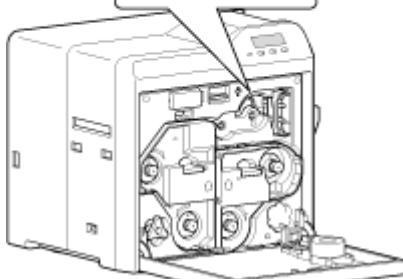
- ③ ジョグダイヤルをクリーニングローラーシャフトに取り付ける

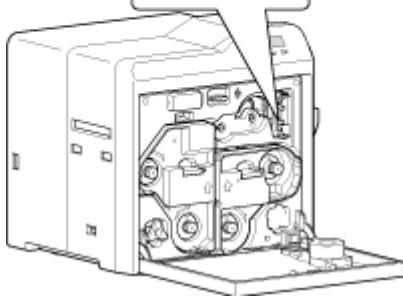
- ④ カードの位置を確認しながら、クリーニングローラーシャフトを時計回り方向に回す

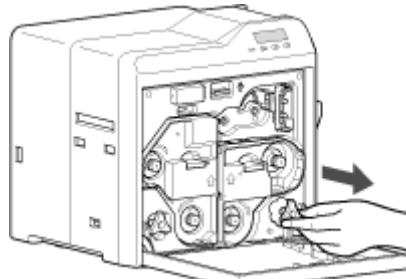
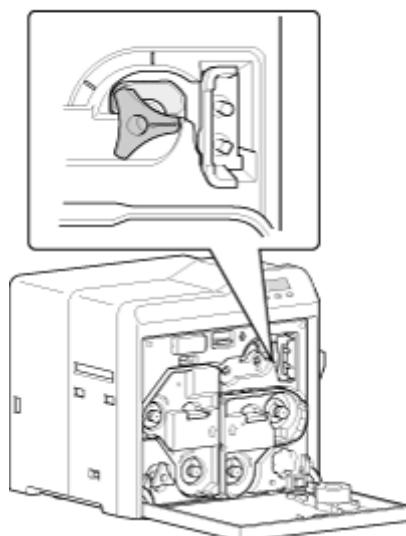
Home Pos.

7 ジョグダイヤルをカード反転機シャフトに取り付け、カード反転機を "Home Pos." にする

- "Home Pos." とは、ジョグダイヤルのスリットが右側に向き、カード反転機が水平になる位置です。

- Jam(TurnOver)が発生したあと、つまっているカードを取り除いても、カード反転機を "Home Pos." にしないと [Jam(TurnOver)] と表示されます。
- Jam(TurnOver)が発生したときにプリンタードアを開けると、[Please Adjust Turn Unit Pos!] と表示されます。つまっているカードを取り除き、カード反転機を "Home Pos." にしてください。

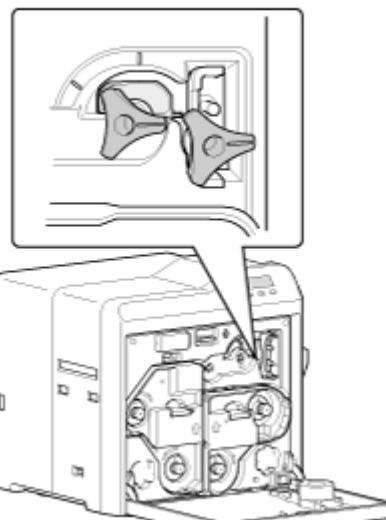
Home Pos.

③ カード反転機を "Home Pos." にする

- "Home Pos." とは、ジョグダイヤルのスリットが右側に向き、カード反転機が水平になる位置です。

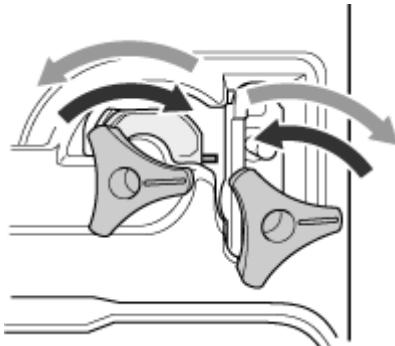
- カードがカード反転機から、はみ出している場合は、クリーニングローラーシャフトを回し、カードをカード反転機の中へ移動します。

- カード反転機を回転させると、カード反転機内のカードが外に移動します。カードがカード反転機の中に保持されるように、クリーニングローラー・シャフトを回しながらカード反転機を回転させ "Home Pos." にします。

- カード反転機が引っかかり回転しない場合は、ジョグダイヤルで無理にカード反転機を回さないでください。
カード反転機が故障する原因となります。

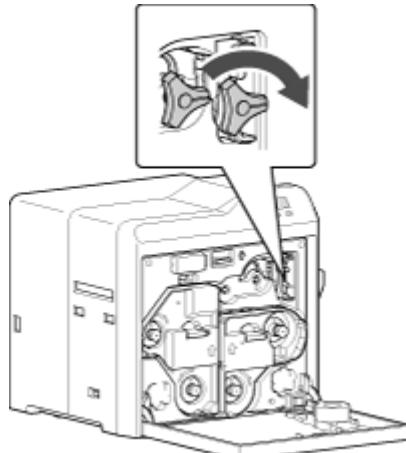
④ クリーニングローラー・シャフトを時計回り方向に回す

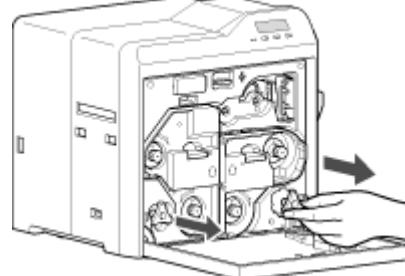
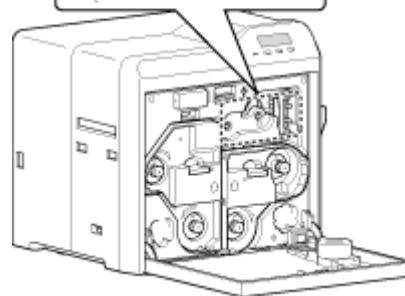
- ③ ジョグダイヤルをカード搬送ローラーシャフトと、クリーニングローラーシャフトに取り付ける

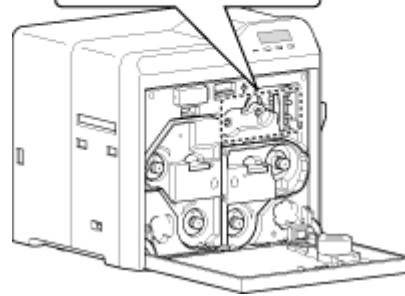
- ④ カードの位置を確認しながら、カード搬送ローラーシャフトとクリーニングローラーシャフトを時計回り方向に回す

- カードがカード給紙口から排出されたら取り除きます。
(片面印刷機の場合は、カードが NG カード排出口から排出されます。)

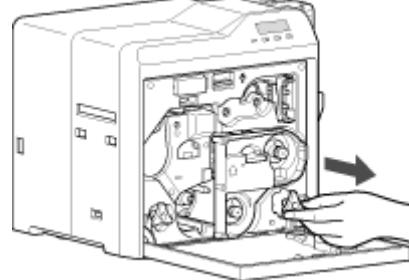
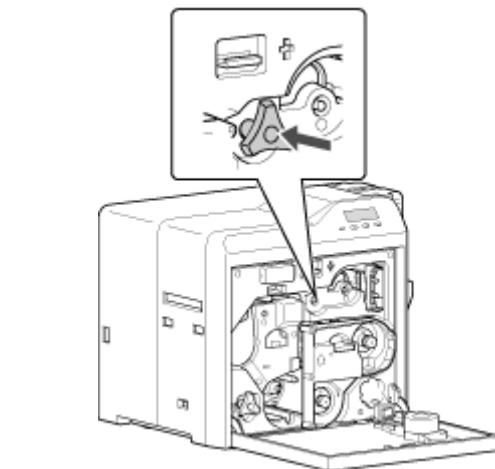
- ジョグダイヤルをカード搬送ローラーシャフトに取り付ける

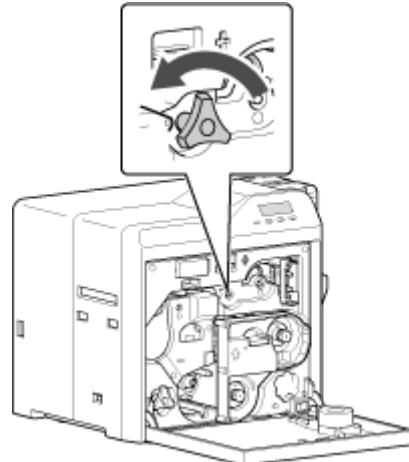
- カードの位置を確認しながら、カード搬送ローラーシャフトを反時計回り方向に回す

- カードがカード排出口から排出されます。

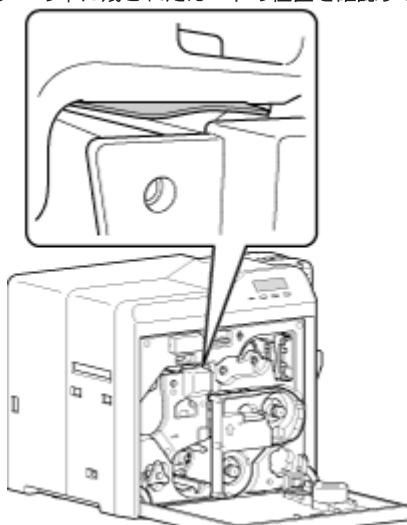
- カード搬送ローラーにはさまらずに中に残ってしまった場合は、カードピックアップ（付属）を使ってカードを取り除きます。
- ① 電源を切る
- ② プリンターの中に残されたカードの位置を確認する

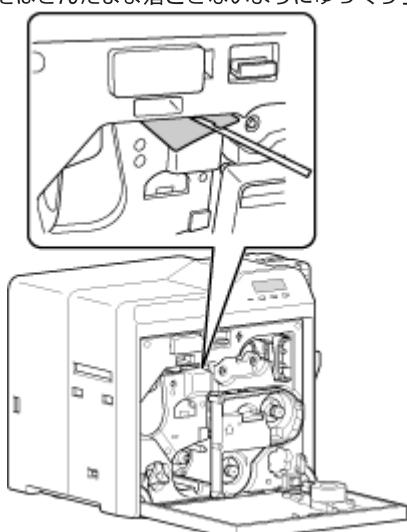
- ③ カードピックアップ（付属）の先端でカードをはさみこむ
- カードをプリンターの中に落とさないように注意してください。
- ④ カードをはさんだまま落とさないようにゆっくり引き出す

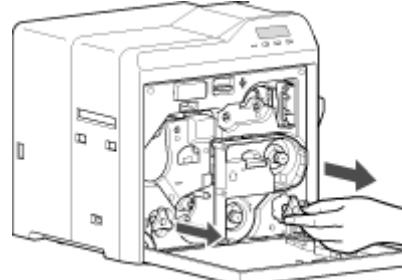
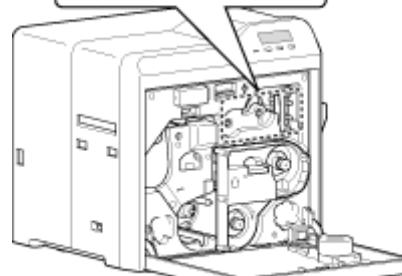
- ③ ジョグダイヤルをカード搬送ローラーシャフトと、クリーニングローラーシャフトに取り付ける

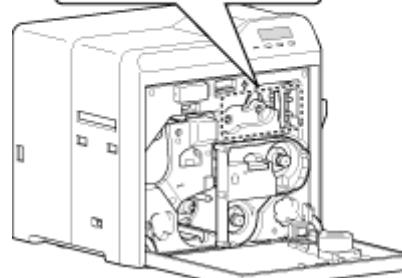
- ④ カードの位置を確認しながら、カード搬送ローラーシャフトとクリーニングローラーシャフトを時計回り方向に回す

- カードがカード給紙口から排出されたら取り除きます。
(片面印刷機の場合は、カードが NG カード排出口から排出されます。)

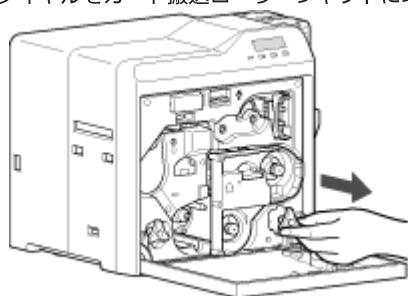
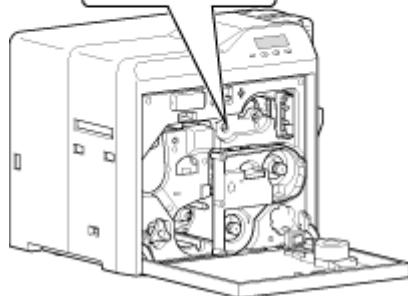
- 再転写ヒートローラーの左側のカード搬送ローラーにはさまっている場合
 - ① 電源を切る
 - ② カードの位置を確認する
 - ③ ジョグダイヤルをカード搬送ローラーシャフトに取り付ける

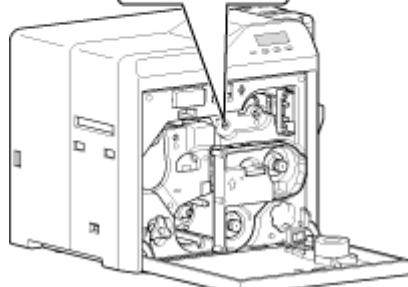
- ④ カードの位置を確認しながら、カード搬送ローラーシャフトを反時計回り方向に回す

- カードがカード排出口から排出されます。

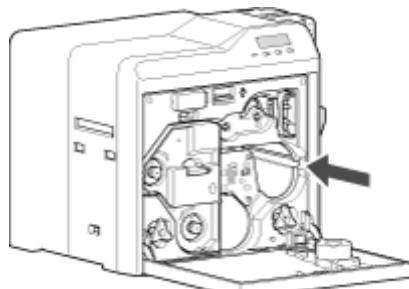
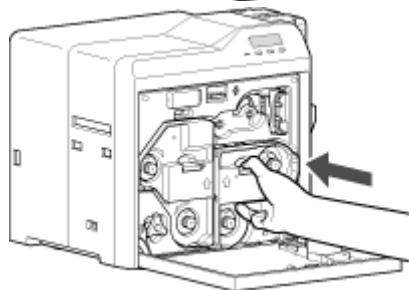
6 カセットをガイドレールに沿って“カチッ”と音がするまで挿入し、プリンタードアを閉める

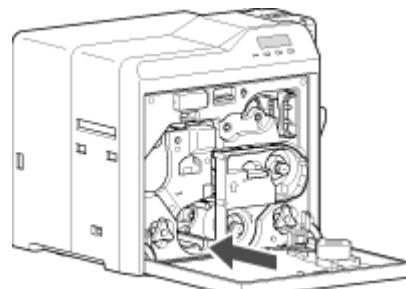
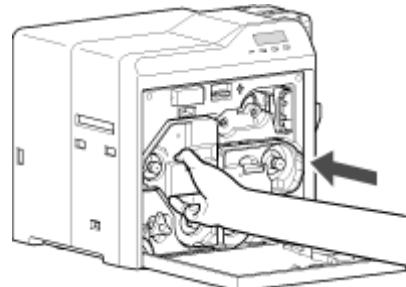
6 カセットをガイドレールに沿って“カチッ”と音がするまで挿入し、プリンタードアを閉める
